Bericht über Zahnwurzelspitzen an Weisheitszähnen/Nervus Alveolaris Inferior

Dr. Maria Lori Piccinini, Dr. Emanuele Ambu, Bologna (Italien)

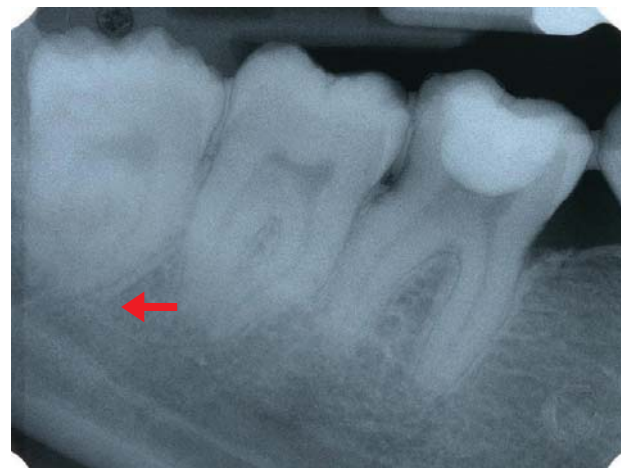
Abb. 1.1

Eine 24-jährige europäische Patientin (LG) stellte sich bei uns zur Behandlung eines Abszesses am rechten unteren Weisheitszahn vor. Es wurde eine Zahndislokation 48 diagnostiziert. Bei einer intraoralen Röntgenaufnahme zeigte sich ein enger Kontakt der Wurzelspitzen des betreffenden Zahnes mit dem Nervus Alveolaris Inferior (Abb. 1.1).

Mit der zweidimensionalen Darstellung der intraoralen Röntgenaufnahme konnten wir nur ein potentielles Problem erkennen. Die Wurzelspitze des zu extrahierenden Zahns konnte tatsächlich in einer anderen, vom Alveolarkanal entfernten Ebene liegen. Der CT-Scan erlaubte uns eine präzise Lagebestimmung der Strukturen und ermöglichte es dem Chirurgen, die richtige Technik zur Extraktion anzuwenden.

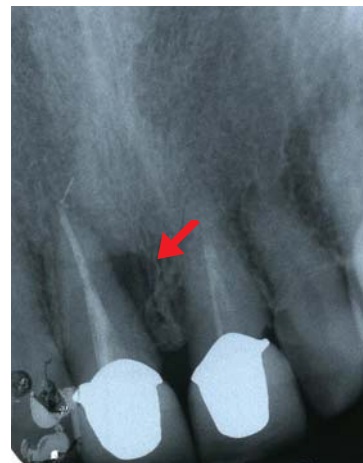
Abb. 2.1

Eine 54-jährige europäische Patientin (MM) stellte sich bei uns nach Überweisung eines Kollegen, zur endodontischen Behandlung der oberen beiden mittleren Inzisoren vor. Bei der intraoralen Untersuchung zeigte sich eine mesiale Strahlendurchlässigkeit im mittleren Drittel der Wurzelspitze von 11, vergleichbar mit einem lateralen Kanal (Abb. 2.1).

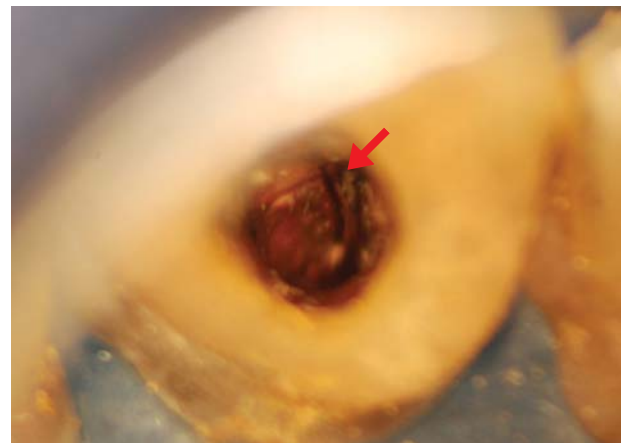
Abb. 2.2

Nach Öffnung des Hohlraumzugangs und Entfernung der alten Kanalfüllung, was mikroskopisch durchgeführt wurde, zeigte sich ein breiter Riss, der sich in apikal-koronarer Ebene ausdehnte (Abb. 2.2).

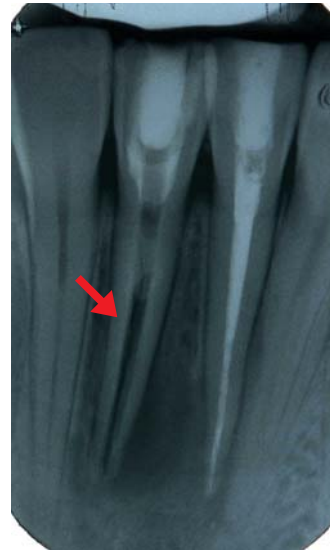
Abb. 3.1

Ein 22-jähriger europäischer Patient (FC) stellte sich bei uns nach Überweisung eines Kollegen zur Abklärung eines endodontischen Problems der unteren beiden mittleren Schneidezähne vor. Der Patient klagt über Schmerzen und chronische Schwellung im Bereich beider Zähne und berichtete über eine Reihe erfolglos gebliebener Behandlungsversuche des Zahns 41. Die intraorale Röntgenaufnahme lieferte aufgrund der fehlenden Tiefe des Mundbodens kein zufriedenstellendes Ergebnis. Es zeigte sich, dass Zahn 31 anscheinend ordnungsgemäß behandelt wurde, allerdings schien 41 eine vertikale Fraktur der Wurzel aufzuweisen (Abb. 3.1).

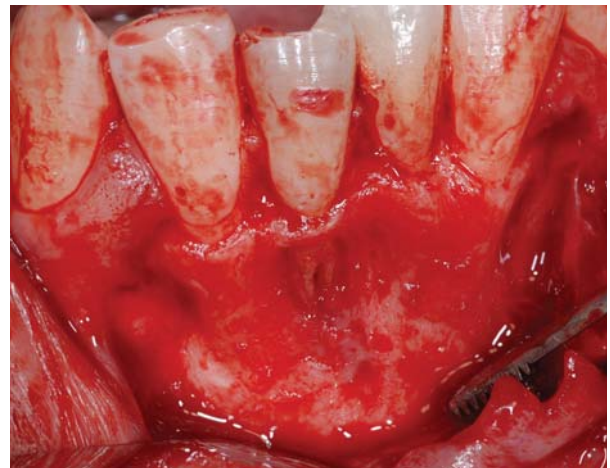
Abb. 3.4

Die Untersuchung unterstützte die Chirurgen in den verschiedenen Phasen des Eingriffs (Abb. 3.4), wobei 41 extrahiert und das Granulationsgewebe entfernt wurde. Es wurde eine Wurzelspitzenresektion mit retrograder Wurzelfüllung an 31 vorgenommen (Abb. 3.5) und danach die fehlende Knochenstruktur wieder rekonstruiert.

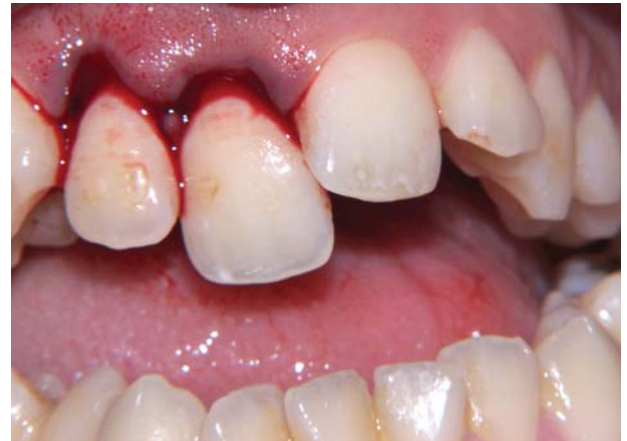
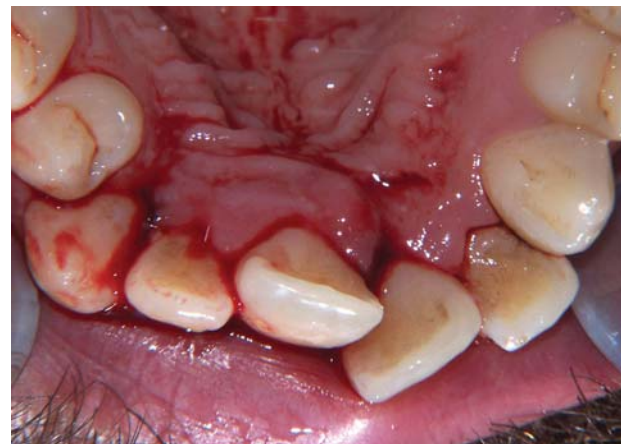
Abb. 5.1

Ein 23-jähriger europäischer Patient (CB) stellte sich bei uns sofort nach einem erlittenen Trauma durch einen Sportunfall vor (Abb. 5.1-2).

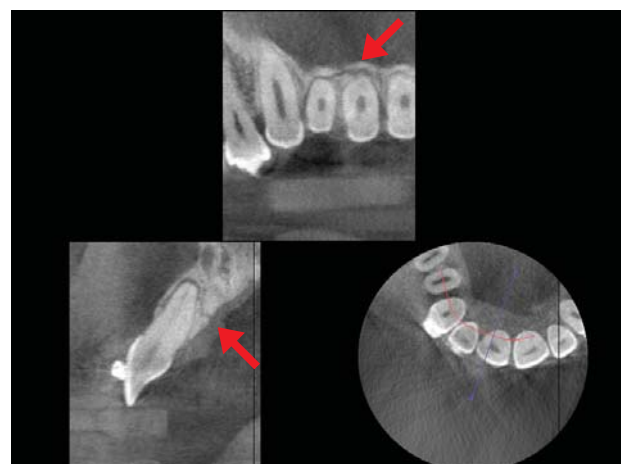
Abb. 5.3

Wir vermuteten eine dento-alveolare Fraktur, die umgehend gerichtet wurde. Der Bereich wurde durch eine Schiene, mit einem orthodontischen Draht und einem Komposit-Kunstharz fixiert. Der direkt nach der Fixierung der Fraktur durchgeführte CT-Scan bestätigte die Diagnose und verifizierte die korrekte Einrichtung der Fraktur (Abb. 5.3).

In diesem Fall konnten mithilfe der Funktion „gekrümmte Linie“ aussagekräftige Aufnahmen erstellt werden, die sowohl die Diagnose der dento-alveolaren Fraktur als auch die fehlerfrei durchgeführte Einrichtung der Fraktur bestätigte.

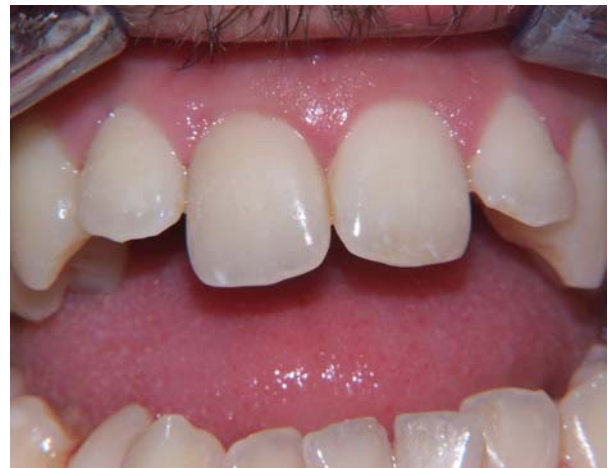
Abb. 5.4

Nach 40 Tagen wurde die Schiene entfernt (Abb. 5.4). Die Darstellung einer geringen periapikalen Strahlendurchlässigkeit, gemeinsam mit der nicht vorhandenen Reaktion beim Vitalitätstest, wies auf eine notwendige endodontische Therapie der beiden betroffenen Zähne hin (Abb. 5.5).

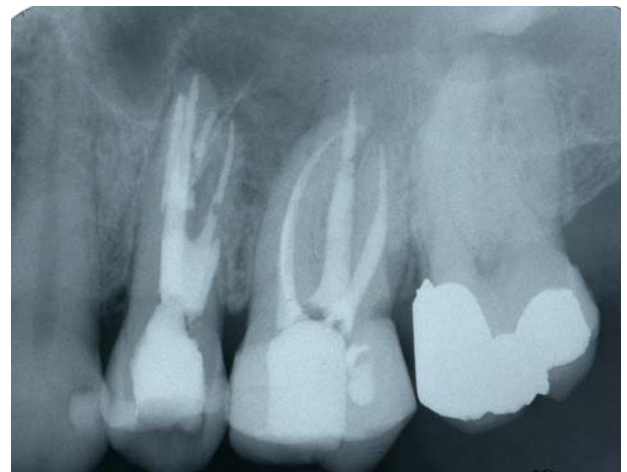
Abb. 6.2

Im Zuge der Behandlung stellte sich bei 25 eine Perforation und eine ungewöhnliche Anatomie dar. Nach Behandlung von Prämolaren und Molaren entwickelte sich ein heftiger Abszess mit erheblicher Beteiligung der Kieferhöhle. Dies legte nach Abschluss der Behandlung an 26 (Abb. 6.2) die Durchführung einer digitalen Volumentomografie zur Bestimmung der tatsächlichen Ausdehnung der endodontischen Läsion nahe.

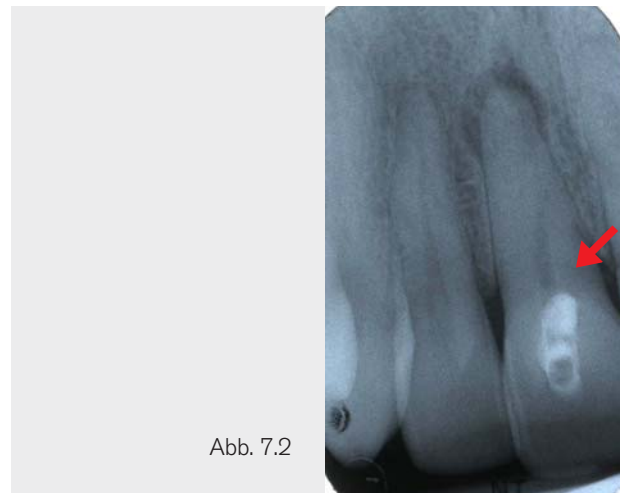
Abb. 7.2

Die intraorale Röntgenuntersuchung zeigte das Fehlen eines regulären Wurzelkanals und Vorhandensein eines periapikalen strahlendurchlässigen Bereichs mit abgegrenzten Ausmaßen (Abb. 7.2).

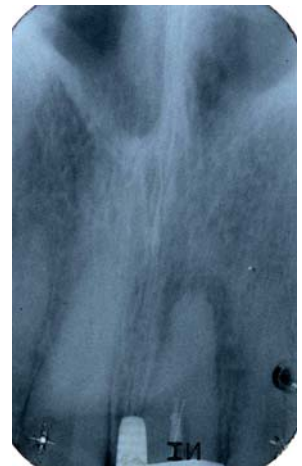
Abb. 7.4

Mithilfe des Operationsmikroskops wurde die angezeigte Tiefe anhand der chromatischen Unterschiede zwischen den verschiedenen Dentinschichten erreicht. Eine intraorale Röntgenaufnahme mit einer in den Wurzelkanal eingeführten Sonde bestätigte die Nähe des freien Bereichs zur erreichten Tiefe (Abb. 7.4).
