Anwendung von  
3D-Technologie  
in der Praxis

**Klinische Fälle**  
KODAK 9000 3D Extraorales Röntgensystem

Erkennen Sie jedes wichtige Detail

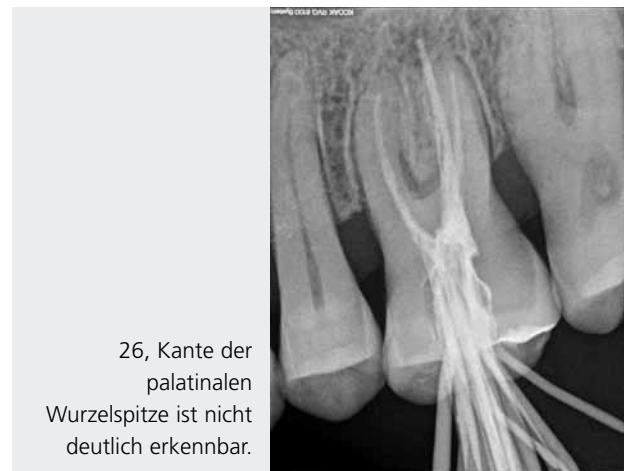
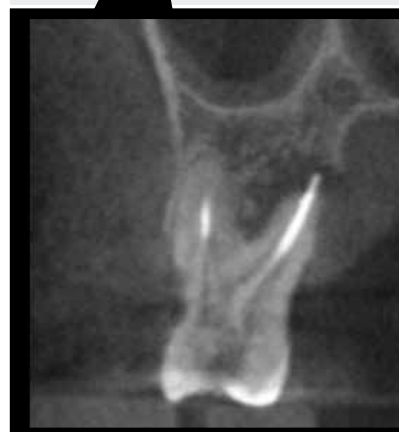
**2.** Wir machten eine 3D-Aufnahme des Zahns und erkannten eine äußerst ausgeprägte Läsion, die lediglich die palatinale Wurzel betraf. Zusätzlich war die Zahnwurzel um ungefähr zwei Millimeter zuviel aufgefüllt – es war zuviel Wurzelfüllung vorhanden.

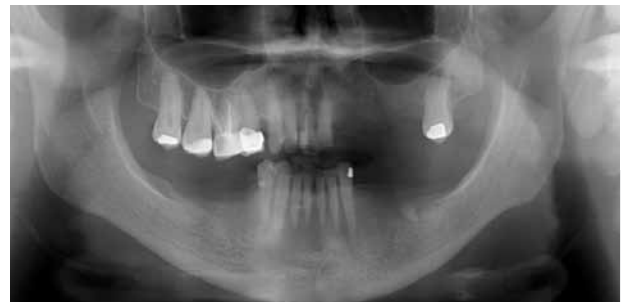
3. Zur Beurteilung der Implantationssituation wurde eine dreidimensionale Aufnahme gemacht, bei der zwei Infektionsherde gefunden wurden, von denen sich eine in der mesio-vestibulären Wurzel von 16 und ein kleinerer Herd in der Wurzelspitze von 11 befand. Beide Herde befanden sich in der Wurzel und reagierten mit Schmerz auf Tastdruck.

Infektionsherd in 16 und 11, auf der Panoramaaufnahme nicht deutlich zu erkennen.

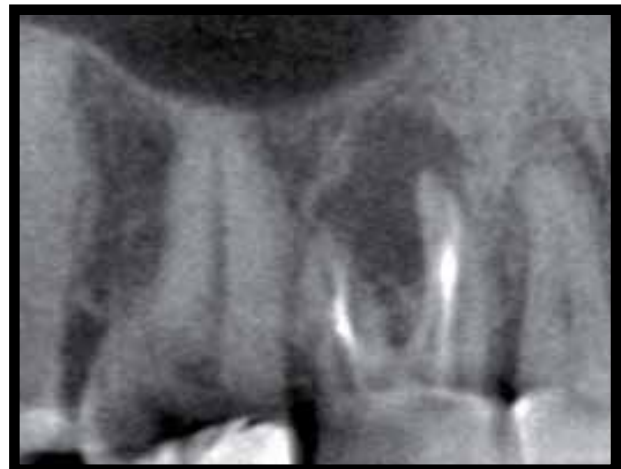
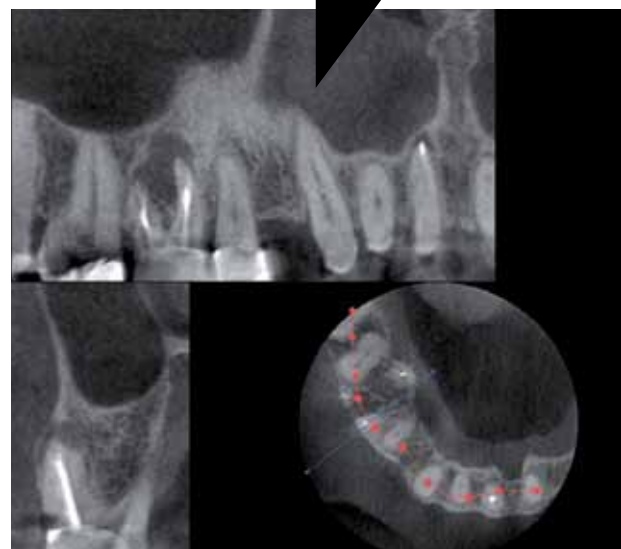
*Auf der Panoramaaufnahme waren die Infektionsherde nicht deutlich zu erkennen.*

*Zu unserer Überraschung zeigte uns die 3D-Aufnahme, was auf der Panoramaaufnahme nicht zu erkennen war. Folglich können wir konstatieren, dass die Informationen bei den dreidimensionalen Aufnahmen wesentlich präziser sind als bei zweidimensionalen Aufnahmen.*

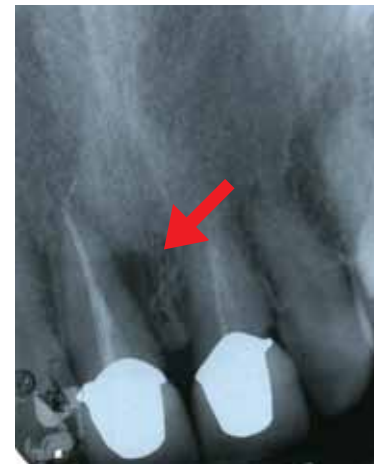
Abb. 1

Eine 54-jährige europäische Patientin stellte sich bei uns nach Überweisung eines Kollegen, zur endodontischen Behandlung der oberen beiden mittleren Inzisoren vor. Bei der intraoralen Untersuchung zeigte sich eine mesiale Strahlendurchlässigkeit im mittleren Drittel der Wurzelspitze von 11, vergleichbar mit einem lateralen Kanal (Abb. 1).

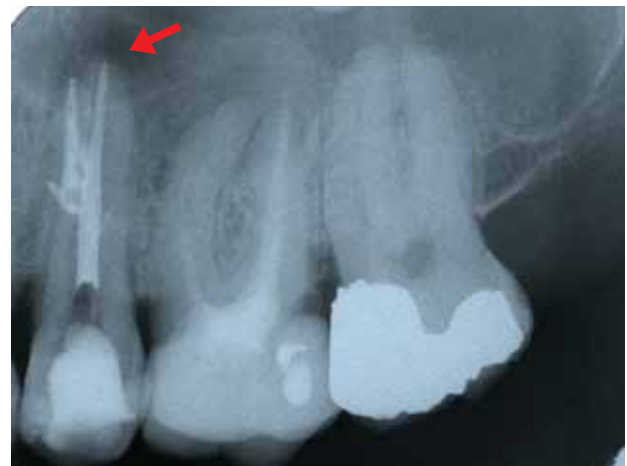
Abb. 1

Eine 39-jährige europäische Patientin (EB) stellte sich bei uns nach Überweisung durch einen Kollegen vor. Die klinische Geschichte dieser Patientin zeigte multiple Abszesse. Außerdem wurde eine vestibuläre Fistel entdeckt. Die Röntgenuntersuchung zeigte, dass bereits zuvor suboptimale endodontische Behandlungen von 25 und 26 vorgenommen wurden (Abb. 1).

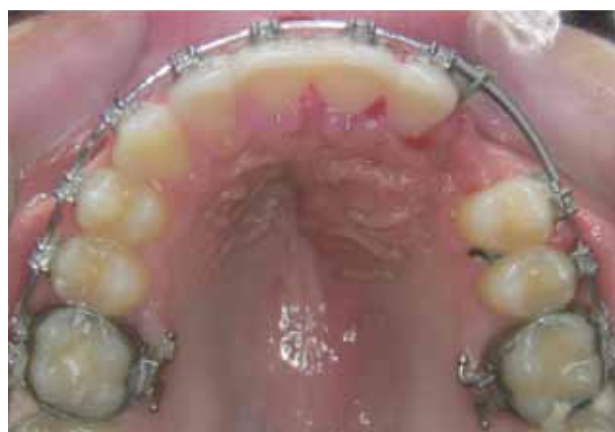
Abb. 1

Dieser 14-jährige männliche Patient wurde kieferorthopädisch behandelt, um den Durchbruch des oberen linken, bleibenden Eckzahns zu ermöglichen. Der Eckzahn war im Wurzelspitzenbereich der vorderen Nachbarzähne völlig blockiert.

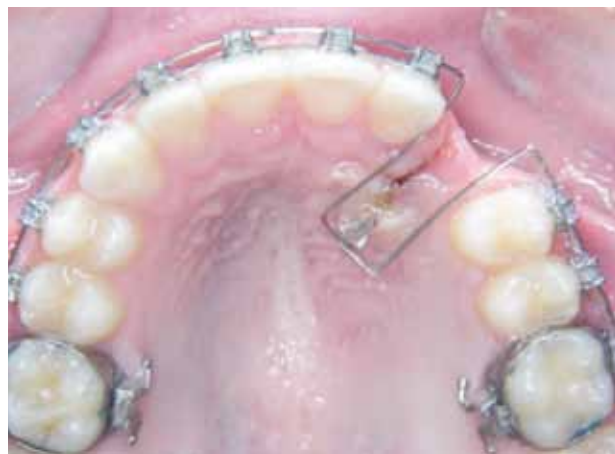
Abb. 3

Um eine vorteilhaftere Zugrichtung zu erreichen, wurde die Kette, wie auf dem 3D-Scan zu sehen, mithilfe eines dentalen Diodenlasers in lokaler Anästhesie nach lingual verlagert (Abb. 3).

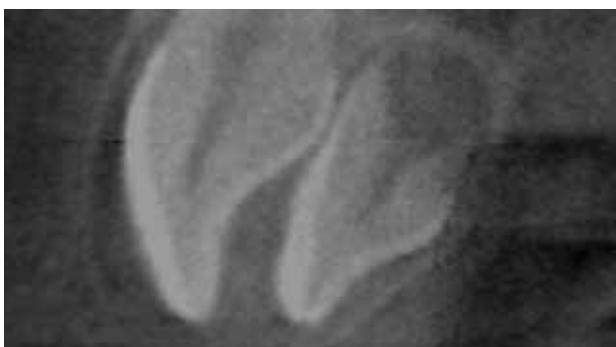
KODAK 9000C System – Ansicht der Sagittalebene.

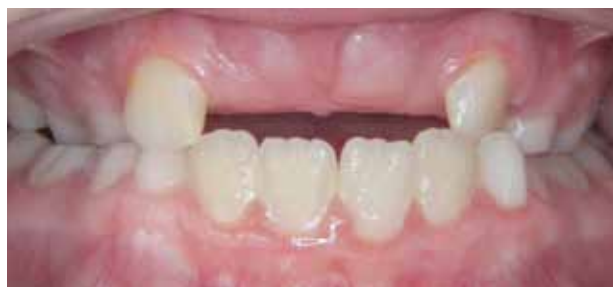
Umriss der oberen mittleren Schneidezähne.

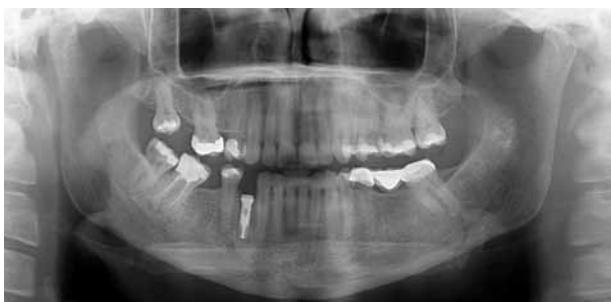
Implantat, das im Bereich der Extraktion in den Knochen eingesetzt wurde.

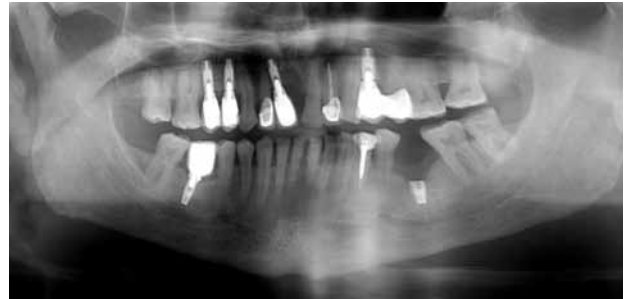
*Wir waren äußerst überrascht über den zufälligen Fund auf der Panoramaaufnahme und konnten uns die Herkunft des Fremdkörpers nicht erklären. Wir waren jedoch mithilfe der 3D-Aufnahme in der Lage, eine Beeinträchtigung des Mandibularnervs auszuschließen.*

Der Fremdkörper befindet sich weit vom Zahnerv entfernt.

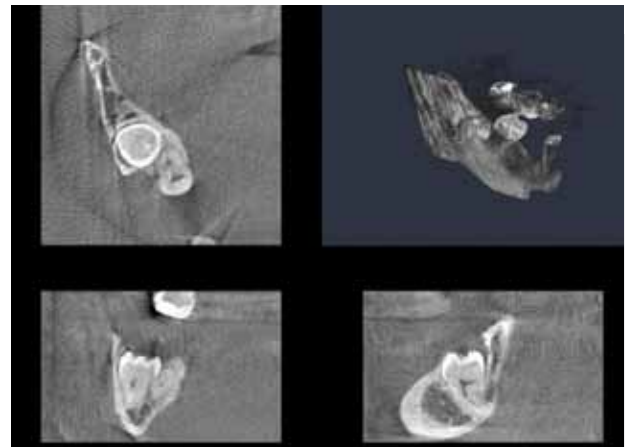
2. Angesichts dieser Situation empfahlen wir der Patientin eine 3D-Aufnahme, um die exakte Lage des Nervs zu bestimmen. Es zeigte sich, dass der Nerv nicht zwischen den Wurzeln verlief, sondern zwischen Zahn und lingualem Kortex komprimiert wurde.

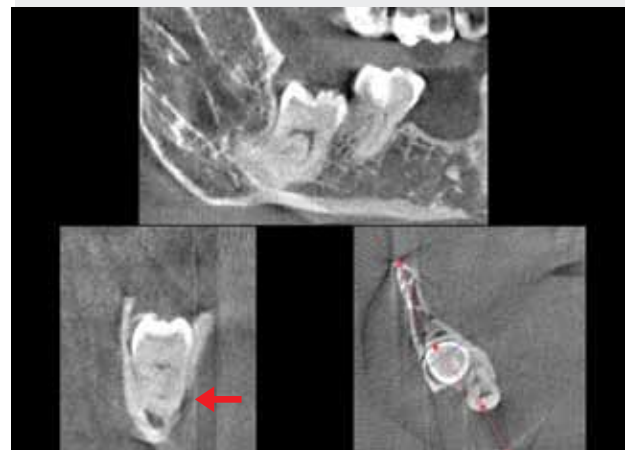
Kompression des Mandibularnervs im lingualem Kortex

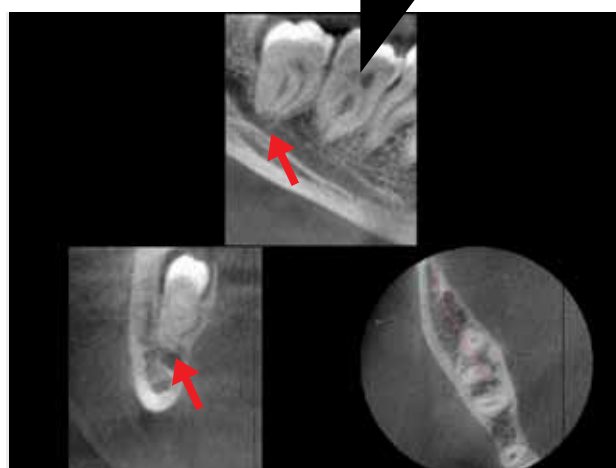
Abb. 2

Mit dem KODAK 9000 3D System wurde eine digitale Volumentomografie durchgeführt, was die Beurteilung über das tatsächliche Eindringen der Wurzelspitzen in den Nervenkanal ermöglichte (Abb. 2).

*Mit der zweidimensionalen Darstellung der intraoralen Röntgenaufnahme konnten wir nur ein potentiell Problem erkennen. Die Wurzelspitze des zu extrahierenden Zahns konnte tatsächlich in einer anderen, vom Alveolarkanal entfernten Ebene liegen. Der CT-Scan erlaubte uns eine präzise Lagebestimmung der Strukturen und ermöglichtes es dem Chirurgen, die richtige Technik zur Extraktion anzuwenden.*

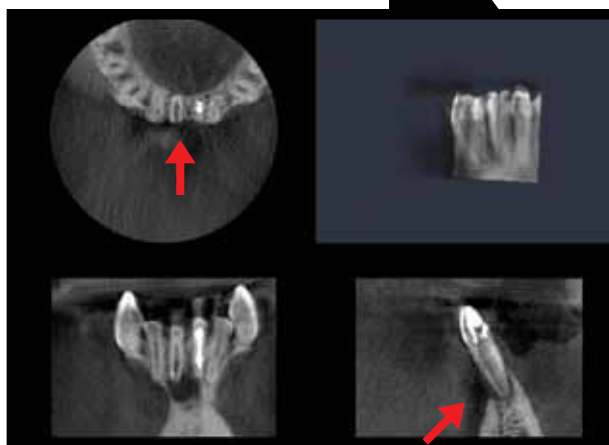
Abb. 2

Da die intraorale Untersuchung nicht auf geeignete Weise durchgeführt werden konnte und so wichtige Informationen fehlten, war die Indikation für einen CT-Scan gegeben. Die Untersuchung bestätigte die vertikale Wurzelfraktur von 41 und Ausdehnung der großen, strahlendurchlässigen Läsion, die auch den apikalen Bereich von 31 involvierte. Die Läsion dehnte sich bis in den vestibulären kortikalen Knochen aus, der im Bereich von 41 vollständig zu fehlen und auf lingualer Seite erheblich zurückgebildet schien. Die Ausdehnung der Läsion bis in den apikalen Bereich von 31 legte eine Erweiterung des Eingriffs auf eine Wurzelspitzenresektion dieses Zahns nahe (Abb. 2).

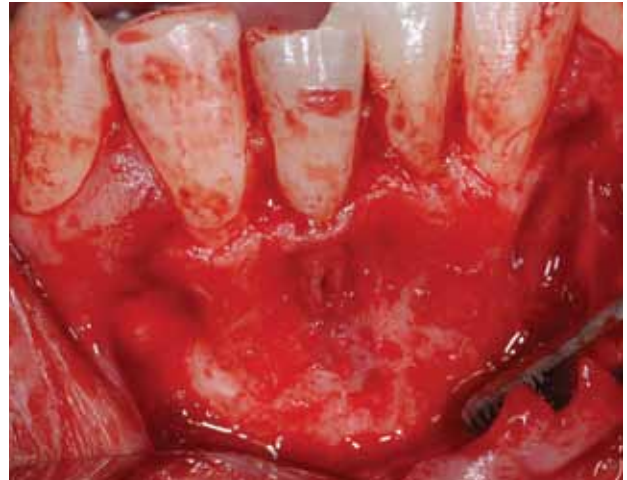
Abb. 4

Die Untersuchung unterstützte die Chirurgen in den verschiedenen Phasen des Eingriffs (Abb. 4), wobei 41 extrahiert und das Granulationsgewebe entfernt wurde. Es wurde eine Wurzelspitzenresektion mit retrograder Wurzelfüllung an 31 vorgenommen (Abb. 5) und danach die fehlende Knochenstruktur wieder rekonstruiert.

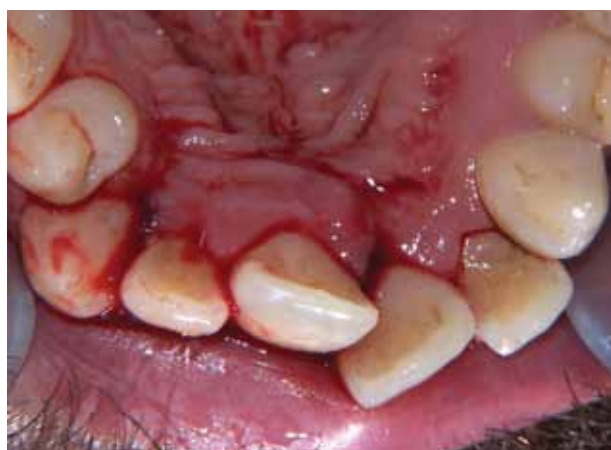
Abb. 1

Ein 23-jähriger europäischer Patient (CB) stellte sich bei uns sofort nach einem erlittenen Trauma durch einen Sportunfall vor (Abb. 1).

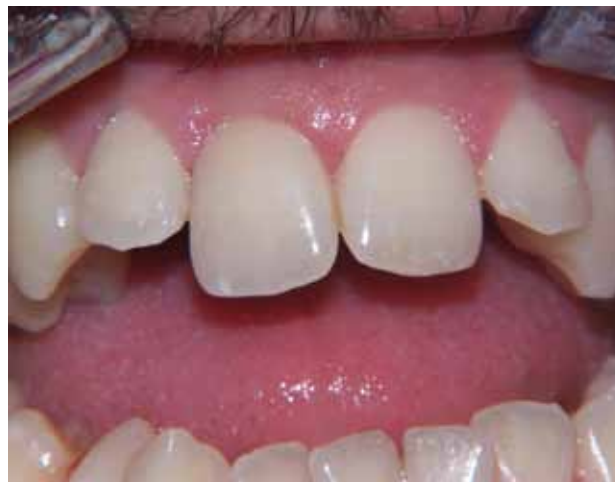
Abb. 3

Nach 40 Tagen wurde die Schiene entfernt (Abb. 3). Die Darstellung einer geringen periapikalen Strahlendurchlässigkeit, gemeinsam mit der nicht vorhandenen Reaktion beim Vitalitätstest, wies auf eine notwendige endodontische Therapie der beiden betroffenen Zähne hin.

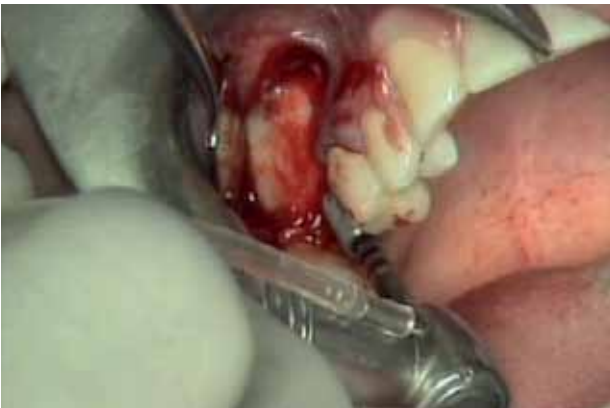
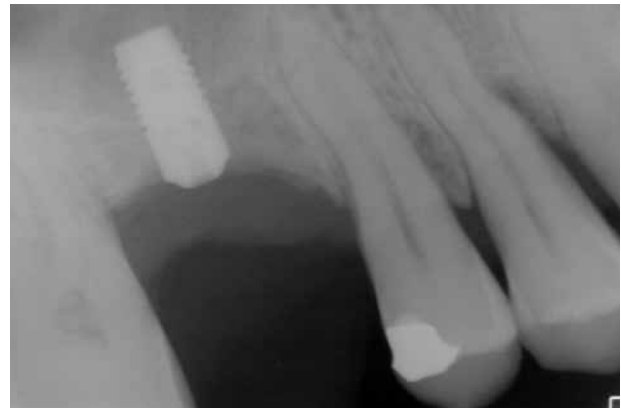
5. Mithilfe der sehr deutlichen 3D-Aufnahme konnte nicht nur die exakte Anatomie der Kieferhöhle bestätigt werden, sondern es zeigte sich auch erfreulicherweise eine außergewöhnliche Stärke der vestibulären und palatinalen Knochenwände innerhalb des betreffenden Operationsgebiets. Diese Informationen führten uns zu der Entscheidung einen transalveolaren Sinuslift durchzuführen. Anstelle des heterologen Materials sollte autologes Knochenmaterial, das mit einem Schaber von der gleichen Knochenwand abgeschabt wurde, verwendet werden.

*Mit dem KODAK 9000 3D System konnte innerhalb nur weniger Minuten eine dreidimensionale Aufnahme erstellt werden. Mit den dreidimensionalen Daten über die Anatomie der Kieferhöhle war es uns möglich, mit absoluter Sicherheit zu operieren.*

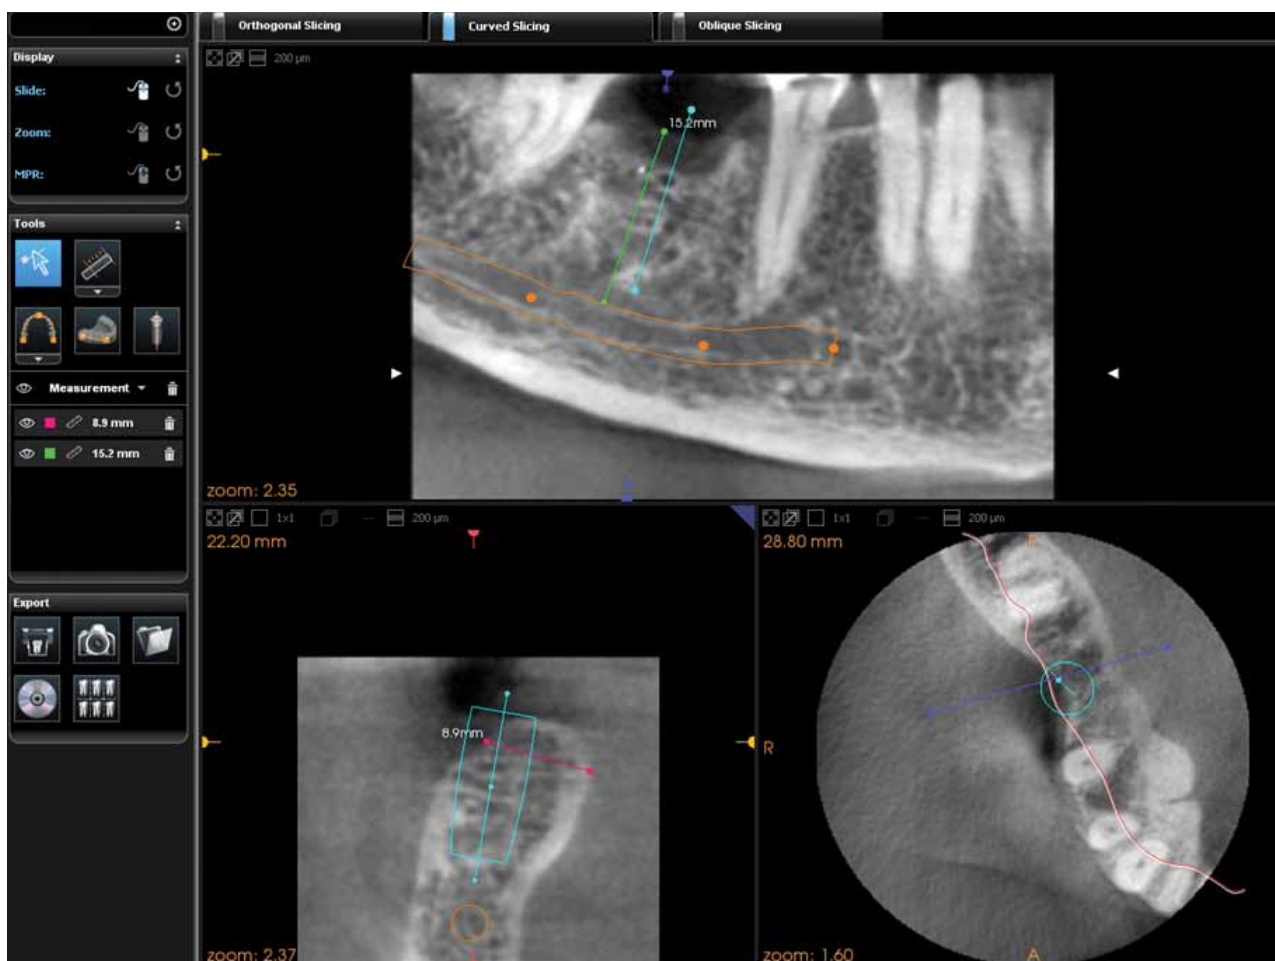
Die 3D-Aufnahmen zeigen deutlich die ausreichende Höhe und Position des Knochens auf linguale Seite, aber auch die unzureichende Knochenstruktur auf bukkale Seite. Mithilfe der Vermessungs-Tools für Nervenkanal, Knochenstärke und dem zur Verfügung stehenden Raum für das Implantat, wird deutlich, dass ein stabiles molares Implantat bei gleichzeitiger Knochenaugmentation eingesetzt werden kann.

3D-Aufnahme zur Positionierung des Implantats
